ДОСЛІДЖЕННЯ ЗАЛЕЖНОСТЕЙ СПРАЦЮВАННЯ НЕСУЧИХ ЕЛЕМЕНТІВ ПАСАЖИРСЬКИХ ВАГОНІВ

У статті розглянуті питання аналізу закономірностей спрацювання несучих елементів кузовів пасажирських вагонів. Парк пасажирських вагонів в основному складають моделі, розроблені та виготовлені у 70-90 роки минулого століття на вагонобудівних заводах Німеччини та Росії. Вони застаріли як морально, так і фізично. Проведено порівняльний аналіз величини та характеру спрацювання конструктивних елементів як вагонів купейного так і вагонів відкритого типу. Результати дослідження дали змогу розглянути питання подальшого використання пасажирських вагонів, які найбільш уражені корозією.

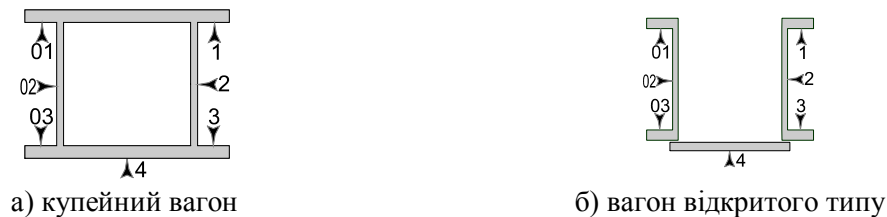
Рис. 1. Схема проведення вимірювань хребтової балки

Хребтова балка. У пасажирських вагонах вимірювання величини зносу хребтової балки проводилися по всіх зазначених точках (рис 1, а;б) як з котлової, так і з некотлової сторони вагону. Максимальне значення спрацювання хребтової балки у вагонах купейного типу з котлової сторони вагону дорівнювало у точці 1 – 4 мм. Це у 2,8 рази перевищувало відповідне значення у некотлової сторони.

Для хребтової балки вагону відкритого типу, перетин якої та схема вимірювання подано на (рис. 1, б), характер розподілу спрацювання суттєво відрізняється від наведених вище результатів для вагонів купейного типу.

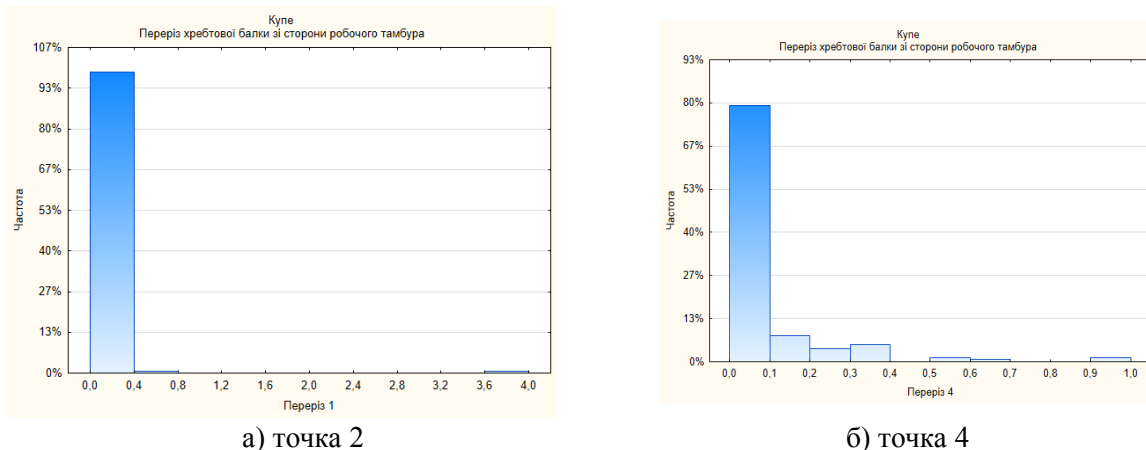
Рис. 2. Розподіл спрацювання у хребтовій балці купейного вагона

Найбільш наочно подано аналіз характеру розподілу спрацювання на (рис. 2, а). Очевидно, що переважна більшість пошкоджень хребтової балки згрупована у діапазоні від 0 до 0,4 мм.

З деякими незначними відмінностями подібне розподілення повторюється в інших точках. Найбільш характерним є розподіл у точці 4 (рис. 2, б). Але знову ж таки переважна більшість значень спрацювання не перевищує 0,4 мм.

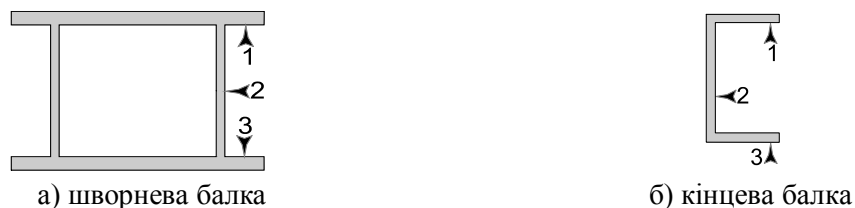
Рис. 4. Схема проведення вимірювань шворневої та кінцевої балки

Шворнева балка. Схема вимірювання величини зносу шворневої балки подана на (рис. 4).

Кінцева балка. Схема вимірювання величини зносу кінцевої балки подана на (рис. 4, б).
