## **ВПЛИВ НАВКОЛИШНЬОГО СЕРЕДОВИЩА НА НЕСУЧІ КОНСТРУКЦІЇ ПАСАЖИРСЬКИХ ВАГОНІВ**

*В статті проведено аналіз впливу навколишнього середовища на несучі металеві конструкції пасажирських вагонів на прикладі вагонів спеціального призначення на основі результатів технічного діагностування з метою подовження терміну експлуатації.*

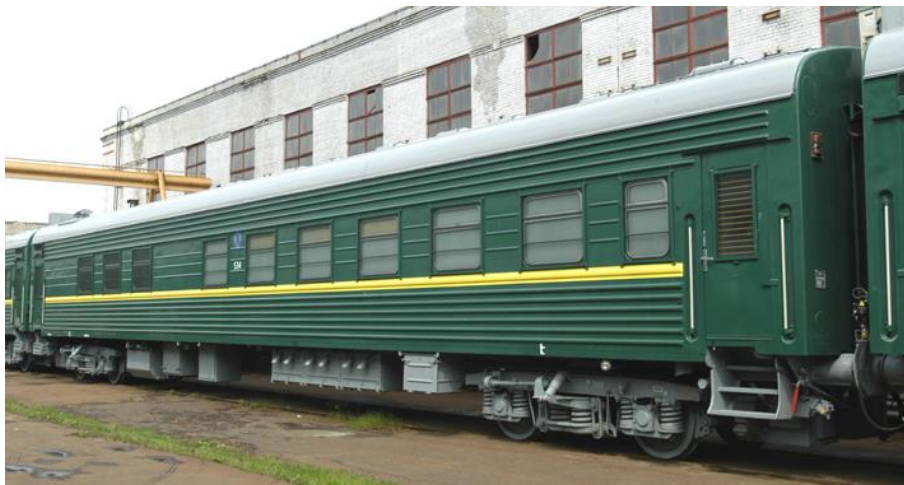
**Матеріали та методи аналізу.** Одними з розповсюджених вагонів спеціального призначення є вагони для перевезення спецконтингенту. Найбільш поширеними з яких є вагони моделі 61-4500 (рис. 1).

*Рис. 1. Вагон спеціального призначення моделі 61-4500  
(для перевезення спецконтингенту)*

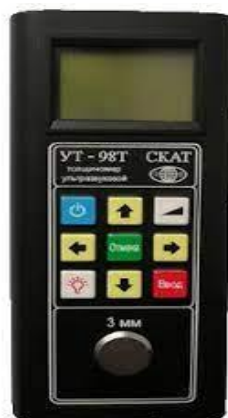
Стан металоконструкції кузова оцінювався за допомогою товщинометрії приладами типу «УТ-98 Скат», з точністю вимірювання до 0,1 мм (рис. 2).

Рис. 2. Товщиномір «УТ-98Т СКАТ»

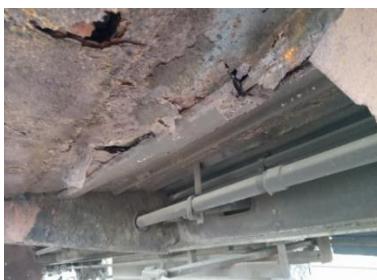
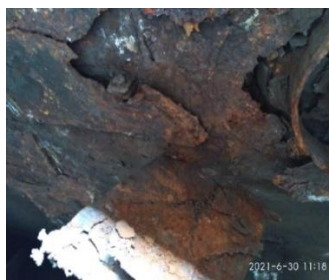
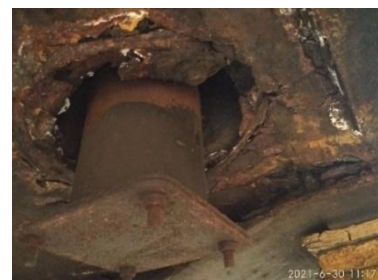
- практично повне руйнування листів підлоги на консольній частині рами від шворневої балки до буферного бруса; окремі осередки корозії на підлозі в середній частині вагона площею до 100-300 см<sup>2</sup>;

Рис. 3. Корозійні пошкодження кузова  
(зона 1 – підлога кузова)

Після 28 років експлуатації спостерігаються такі пошкодження, які подані на рис. 3, 4, 5, 6:

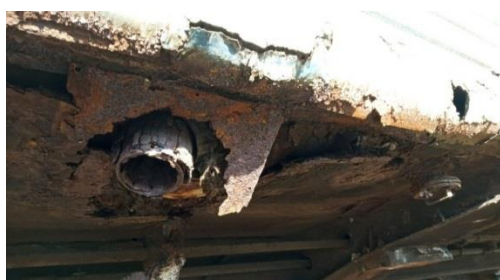
*Рис. 6. Корозійні пошкодження підлоги кузова*

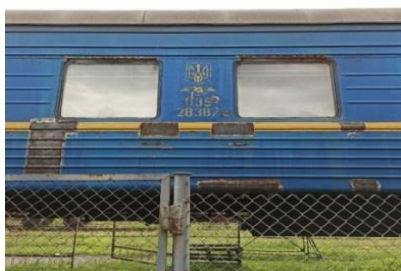
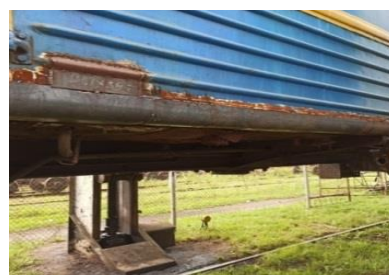
Рис. 7. Приклад ремонту елементів кузова пасажирського вагону

Площі корозійних пошкоджень кузовів вагонів одного року випуску різні, отже, вагони з одним і тим самим терміном експлуатації істотно розрізняються своїм технічним станом, що викликає труднощі в організації їх ремонту і свідчить про резерви ефективності існуючої системи відновлення технічного ресурсу вагонів
